Kuntoarvio ja PTS

Vanha kirjastotalo
Tottinkatu 6
57130 Savonlinna

3.6.2024

Mika Tuukkanen, Kari Tarhonen, Seppo Tarvainen

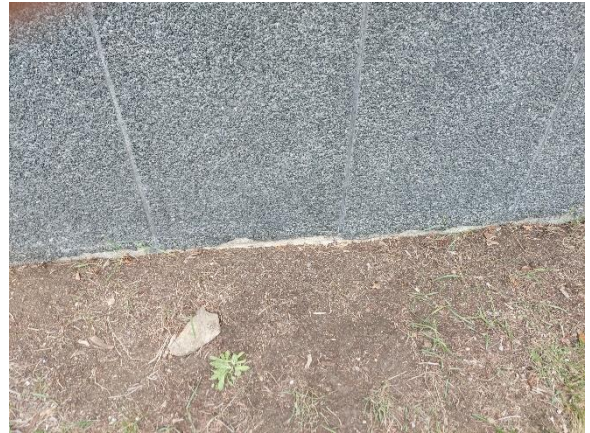
Sadevesikouruissa roskaa, erkereiden kattojen vedenpoisto ulosheittäjien avulla

Sadevedet ohjataan vesikatolta kallistusten avulla sadevesikouruihin ja syöksytorvien avulla rakennuksen vierustalle. Erkkereiden osalta sadevedet ohjataan ulosheittäjien avulla alas. Sadevedet suositellaan johtamaan hallitusti kauemmas rakennuksesta, jolloin rakenteisiin kohdistuvaa kosteusrasitusta saadaan vähennettyä. Erkkereihin suositellaan lisäämään syöksytorvet. Sadevesien ohjausta on käsitelty myös LVI-tekniikan yhteydessä.

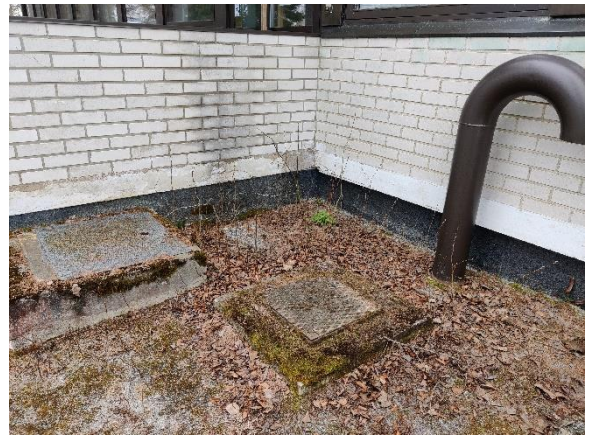
Yleiskuva rakennuksen vierustalta. Syöksytorvi johtaa sadevedet rakennuksen vierustalle.

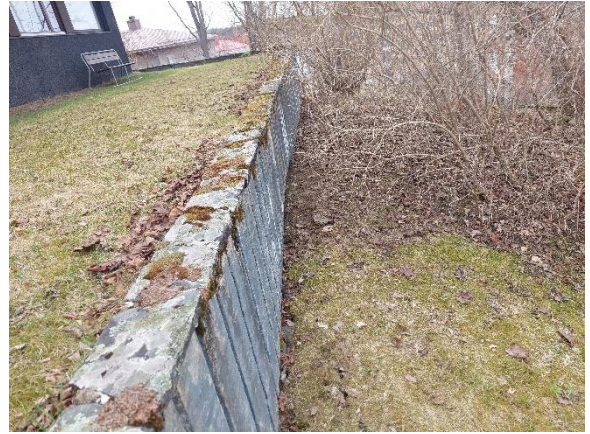
Aluevarusteissa tai -rakenteissa ei havaittu merkittäviä vaurioita ja rakenteissa on lähinnä iän ja käyttörasituksen mukanaan tuomaan yleistä kulumaa. Poikkeuksena ovat tukimuurit (erityisesti betonirakenteiset), joissa on havaittavissa kalkkihärmettä ja rapaamaa.

Betonirakenteinen tukimuuri

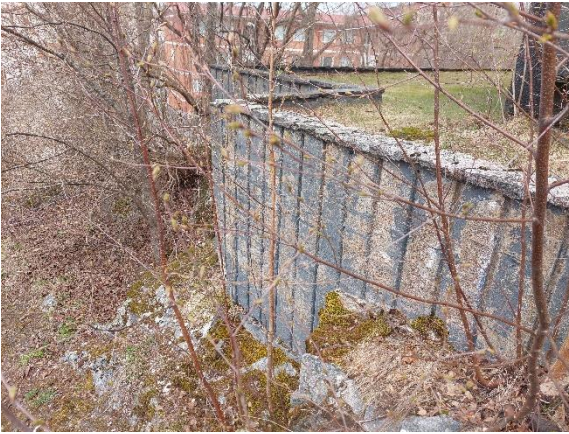
Betonirakenteinen tukimuuri

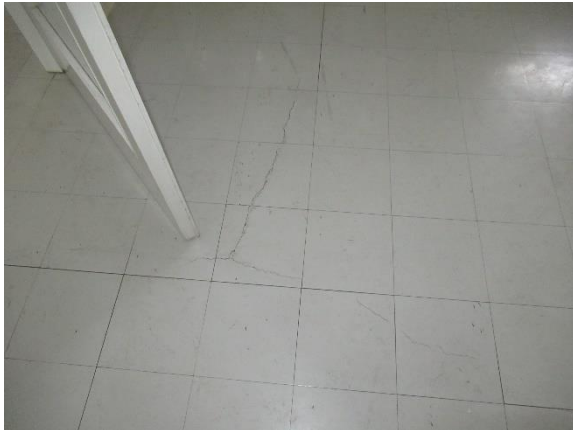
Pintamateriaaleja on käsitelty myös kohdassa 5.5.2. Kaksoislaattarakenteessa olevien kosteuseristysten kunto ja toimivat kuivatusrakenteet ovat tärkeässä roolissa alapohjarakenteen kosteusteknisen toiminnan näkökulmasta. Rakenteisiin kohdistuva hallitsematon kosteusrasitus aiheuttaa materiaalien kosteusvaurioitumista ja heikentää sisäilman laatua. Lisäksi alapohjarakenteissa havaittiin jonkin verran halkeamia ja paikoittaista painumaa halkeamien yhteydessä. Osa halkeamista on rakenteelle tyypillistä, mutta varsinkin painuneilta osin rakenteita on syytä tarkastella tarkemmin.

Halkeamia alapohjarakenteessa

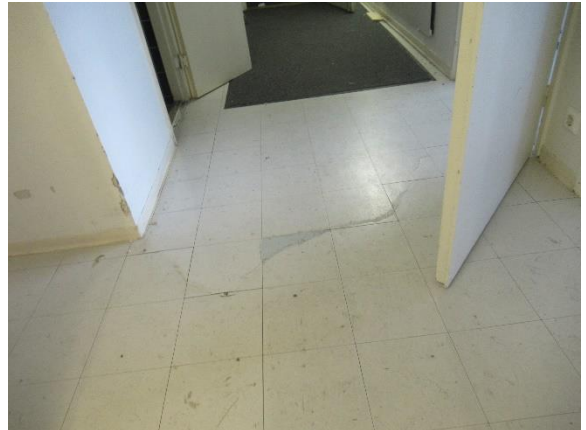
*Halkeamia alapohjassa, toisella puolella hie-
man painumaa*

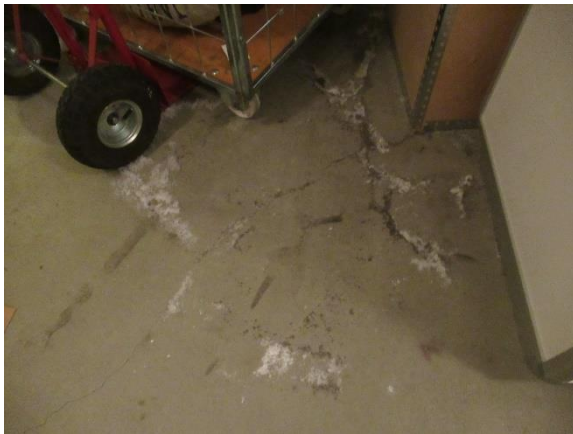
Kosteusjälkiä väestönsuojan lattiassa

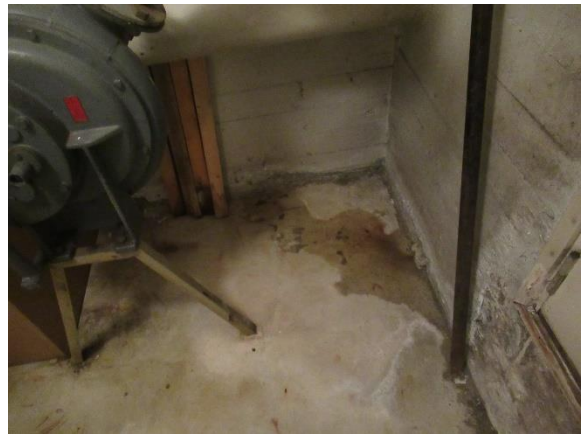
*Vettä väestönsuojan lattialla (vieressä VSS-hä-
täpoistumistie)*

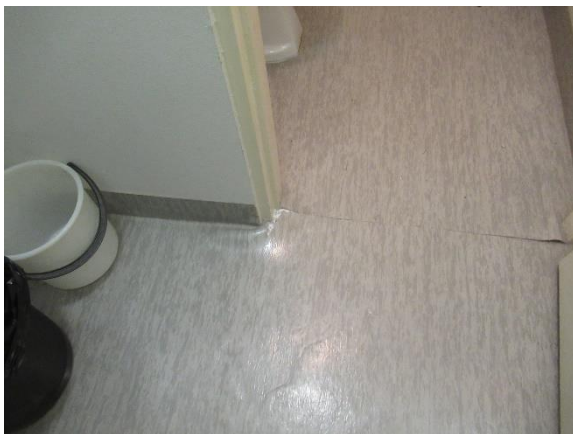
WC-tilan lattiassa kohonneita kosteuspitoisuuksia ja kalkkihärmettä muovimaton alla

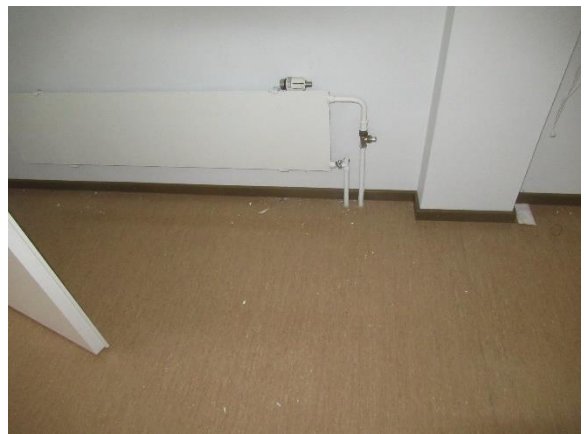
*Pattereiden kohdilla kosteutta noussut jalkalis-
tojen taustalle/yläpuolelle ja irrottanut tasoit-
teita*

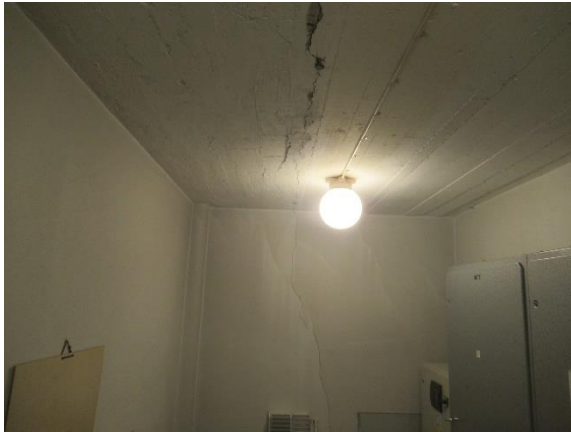
Kellarikerroksessa puolestaan havaittiin paikoittain laajojakin halkeamia (esim. teknisten tilojen alueella). Halkeamat voivat olla seurausta rakenteiden elämisestä tai maaperän painumisesta. Alapohjarakenteissa havaitut vauriot viittaavat painumiseen ja halkeamien syytä sekä vaikutusta rakenteisiin on syytä tarkastella kuntotutkimuksen avulla (laajemman kuntotutkimuksen yhteydessä).

Laaja halkeama seinässä ja katossa kellarikerroksessa

Toimenpide-ehdotukset	Kustannusarvio	Muut tarkennukset
Rakennetekninen kuntotutkimus	Sisältyy kohtaan 122 Perustukset ja alapohjat; Kiinteistön kattava kuntotutkimus.

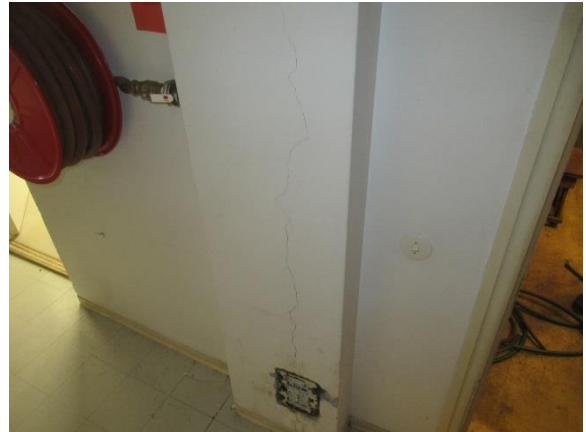
Kellarikerroksen rakenteissa halkeamia

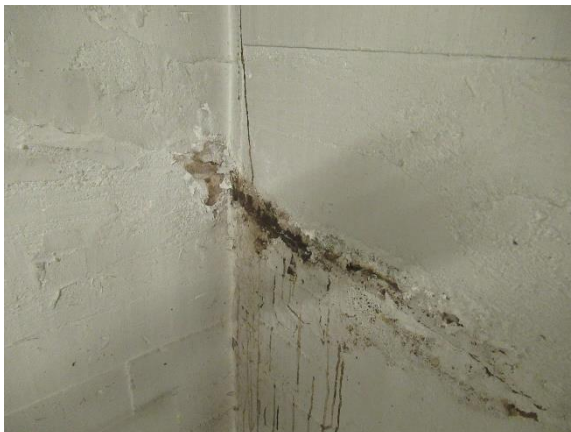
Väestönsuojan seinässä kosteusjälkiä

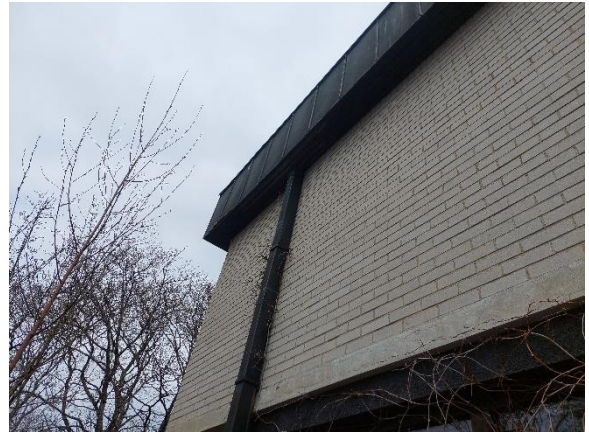
Lisäksi erkkeriosilla ja pohjakerroksen sisäänkäynnin lipan ympärillä on reilummin valumajälkiä. Ylemmän kerroksen tiilimuurausten alla olevassa betonipalkissa on paikoittain halkeamia ja valumajälkien kohdalla rapaamaa, joka viittaa pidempiaikaiseen, hallitsemattomaan kosteusrasitukseen.

Betonipalkissa halkeamia/rapaamaa. Köynnös syöksytorven ympärillä.

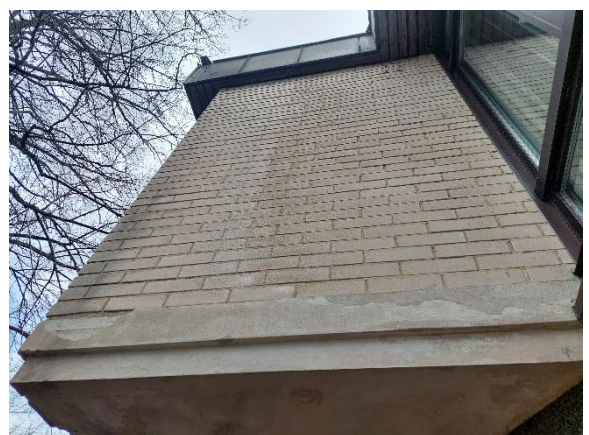
Erkkerin betonirakenteita paikkakorjattu aikojen saatossa. Betoniosissa halkeamia ja rapaamaa

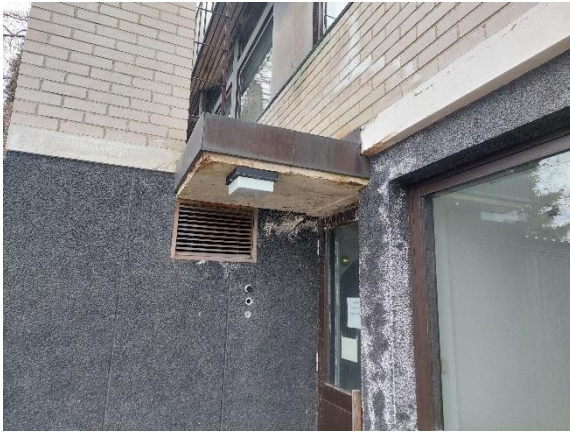
Pohjakerroksen sisäänkäynnin ympärillä kosteusjälkiä

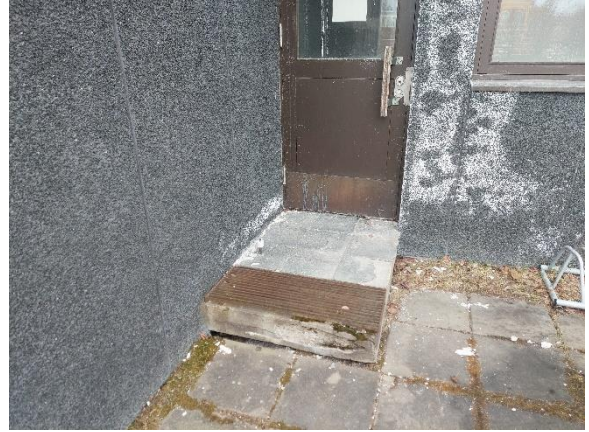
Pohjakerroksen sisäänkäynnin ympärillä kosteusjälkiä

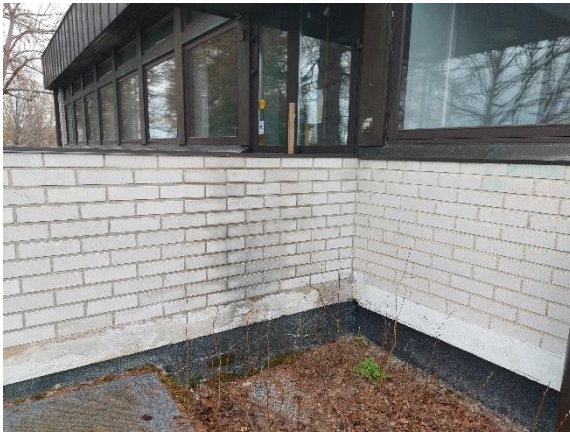
Valumajälkiä julkisivussa, rappaamaa betoniosissa

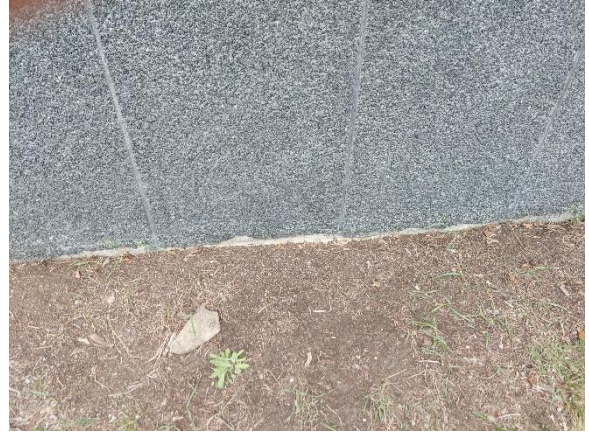
Pohjakerroksen/sokkeleiden saumat on toteutettu elastisella massalla. Massaukset olivat vielä pääosin kunnossa, mutta niiden uusimiseen on varauduttava tarkastelujakson aikana (joko erillinen hanke tai laajemman hankkeen yhteydessä). Saumaukset on suositeltavaa uusida ennen niiden kokonaisvaltaista vaurioitumista, sillä saumaukset päättyvät lähelle maanpintaa ja sade- ja sulamisvedellä on pääsy saumojen alaosaan rakenteeseen lisäten sen kosteusrasitusta.

Elastisia saumauksia

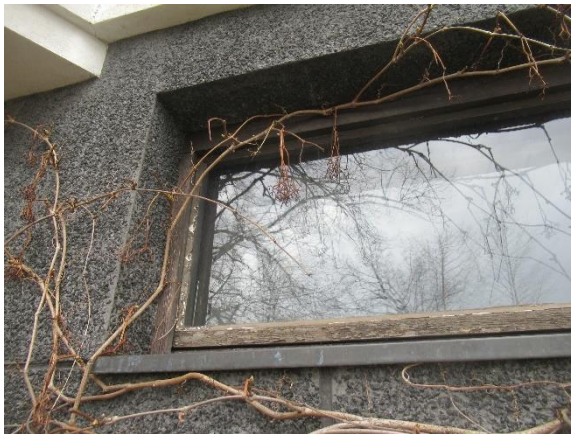
Puuikkunassa haristumaa

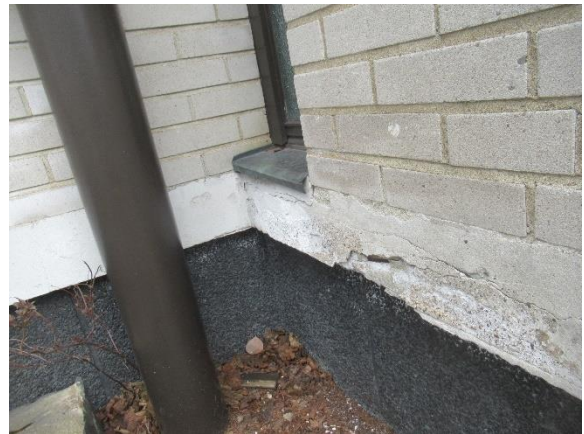
Ikkunapellin kallistus vaatimaton, seinässä tummentumaa ja betonivaurioita

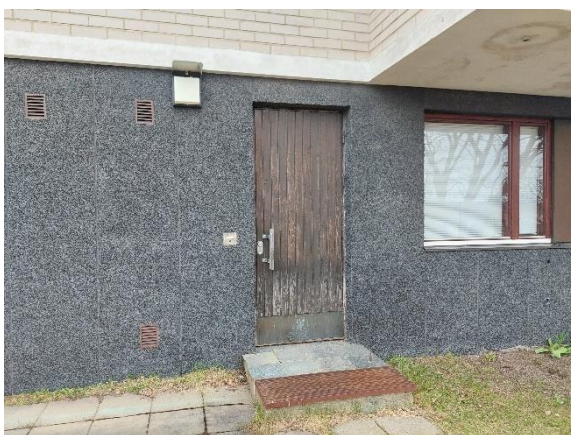
Puu-ulko-oven puuosat vaurioituneet.

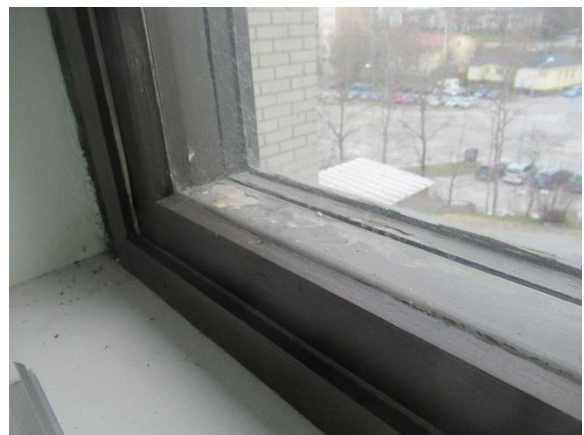
Puuikkunoiden puitteiden välissä kosteusjälkiä ja pinnoitevaurioita

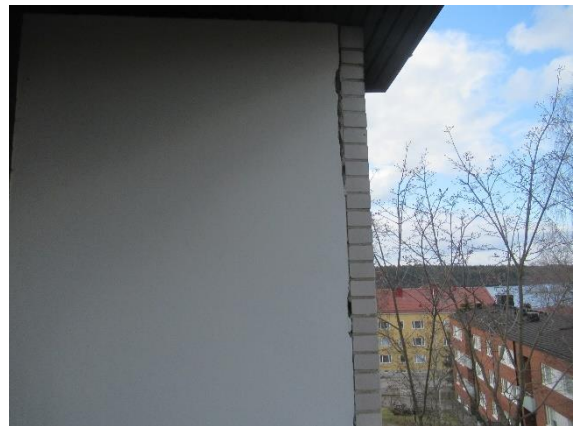
Parvekeseinän ja julkisivumuurausten liitoskohdassa pienimuotoisia vaurioita

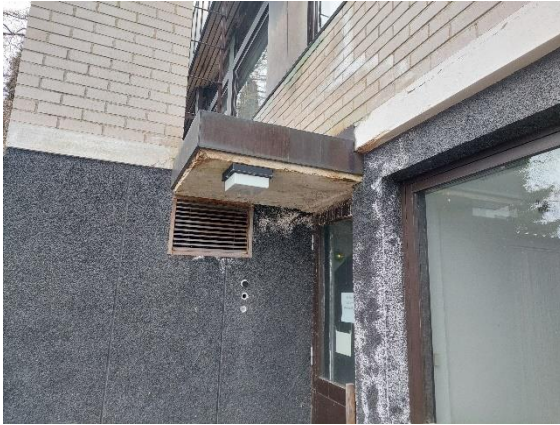
Sisäänkäyntien yhteydessä on lippoja/katoksia. Pohjakerroksen sisäänkäynnin betonirakenteinen ja kuparipeltiverhoiltu lipa ohjaa vettä julkisivuihin ja betoniosissa on selkeitä hallitsemattomaan kosteusrasitukseen viittaavia vaurioita, kuten betonin rapaamaa ja pinnoitevaurioita. Kyseisen lipan peruskorjaus ja vedenhjauksen parantaminen on syytä tehdä tarkastelujakson alussa. Ympäristöviiden rakenteiden korjaustapa tarkentuu kuntotutkimusten yhteydessä.

*Pohjakerroksen sisäänkäynnin lippa*

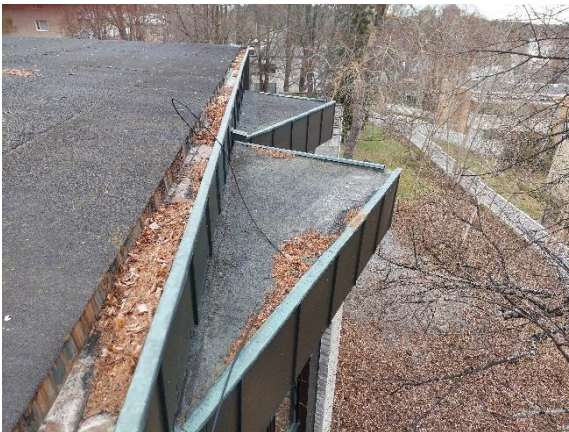
Yleiskuva erkkerin vesikatosta, sadevesikourussa runsaasti roskaa

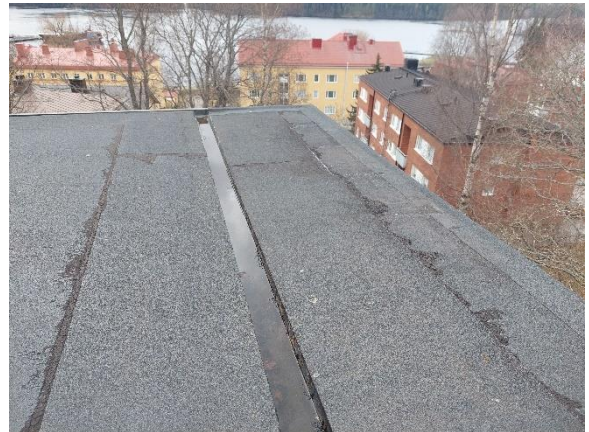
Parvekkeen katon ja varsinaisen vesikaton välissä kouru, jossa runsaasti vettä

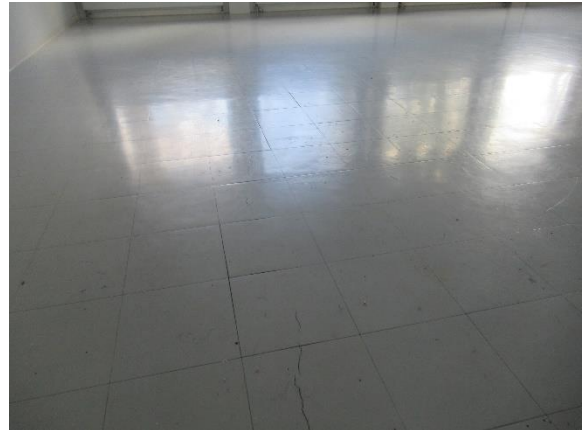
Halkeamia lattiapintamateriaaleissa

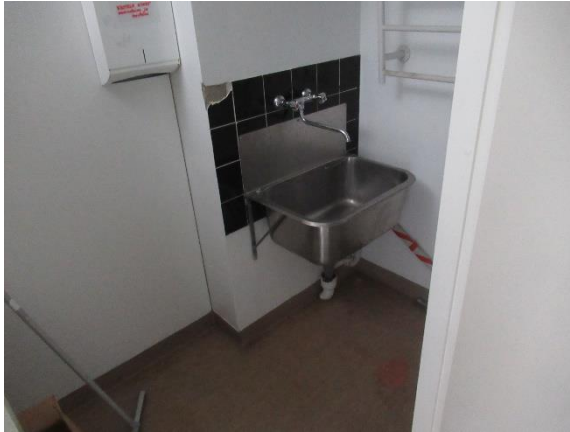
Lavuaarin taustalaatoituksen laatta rikki

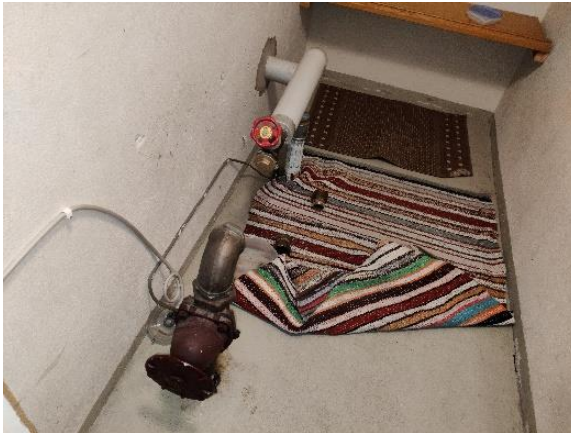
Vesimittari on poistettu käytöstä. Suositellaan vesimittarin lisäämistä, jos kiinteistön käyttöä jatketaan, tällä estetään myös vesijohtoverkoston vaurioitumista.

Kiinteistön päävesimittari poistettu.

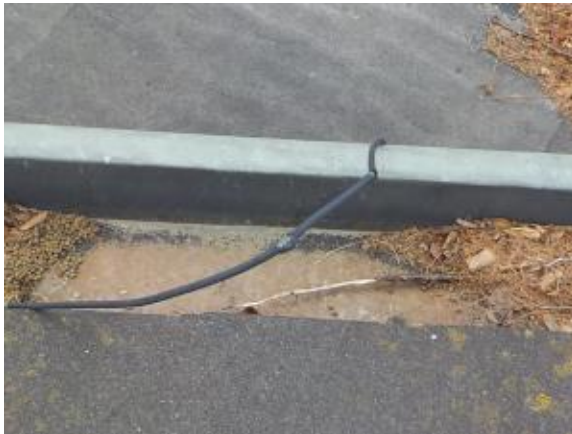
Sulanapitojärjestelmän tekninen käyttöikä on ylitetty, vaikka järjestelmän kaapelit eivät todennäköisesti ole alkuperäisiä. Lisäksi kierroksella havaittiin vesikatolla vaurioituneita järjestelmän

Vaurioitunut sulanapitokaapeli sadevesikourussa

Toimenpide-ehdotukset	Kustannusarvio	Muut tarkennukset
Sadevesijärjestelmän säännöllinen puhdistaminen		Huoltotoimenpide
Sulanapitojärjestelmän poistaminen käytöstä		Heti
Sulanapitojärjestelmän uusiminen	15 000 €

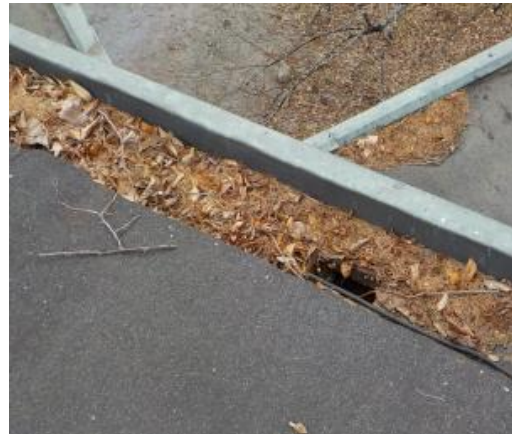
Sulanapitokaapeli lehtien yms. seassa sadevesikourussa
