Kuntoarvio ja PTS

Vanha kirjastotalo
Tottinkatu 6
57130 Savonlinna

3.6.2024

Mika Tuukkanen, Kari Tarhonen, Seppo Tarvainen

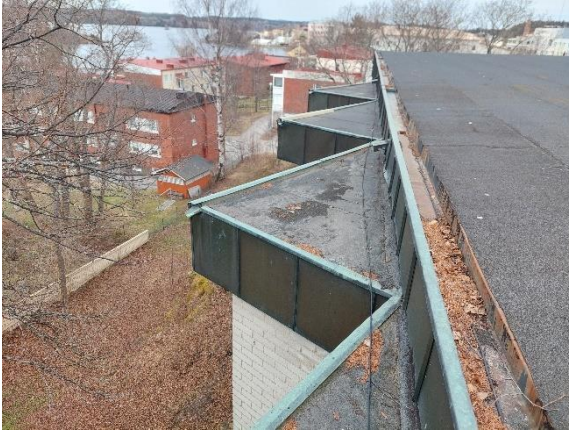
Sadevesikouruissa roskaa, erkereiden kattojen vedenpoisto ulosheittäjien avulla

Sadevedet ohjataan vesikatolta kallistusten avulla sadevesikouruihin ja syöksytorvien avulla rakennuksen vierustalle. Erkkereiden osalta sadevedet ohjataan ulosheittäjien avulla alas. Sadevedet suositellaan johtamaan hallitusti kauemmas rakennuksesta, jolloin rakenteisiin kohdistuvaa kosteusrasitusta saadaan vähennettyä. Erkkereihin suositellaan lisäämään syöksytorvet. Sadevesien ohjausta on käsitelty myös LVI-tekniikan yhteydessä.

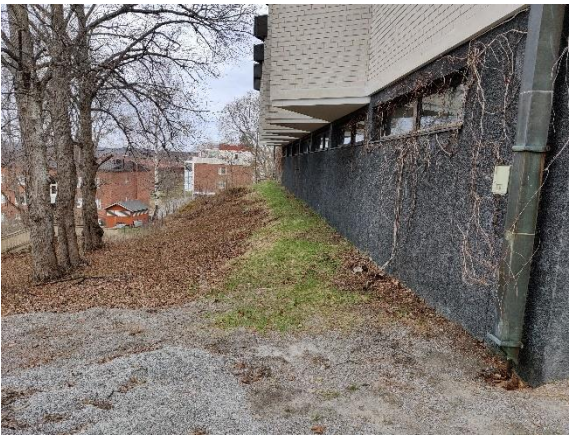
Yleiskuva rakennuksen vierustalta. Syöksytorvi johtaa sadevedet rakennuksen vierustalle.

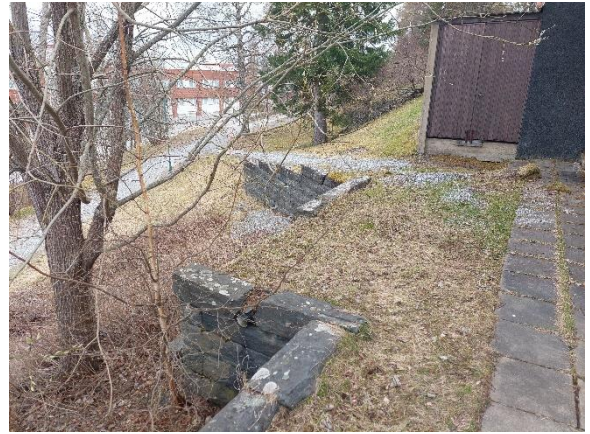
Kivirakenteinen tukimuuri ja varastorakennus

Lisäksi muun muassa ulkopuolisissa tukimuureissa on rapaumaa ja muita vaurioita, joiden perusteella niiden korjauksiin on varauduttava lähitulevaisuudessa.

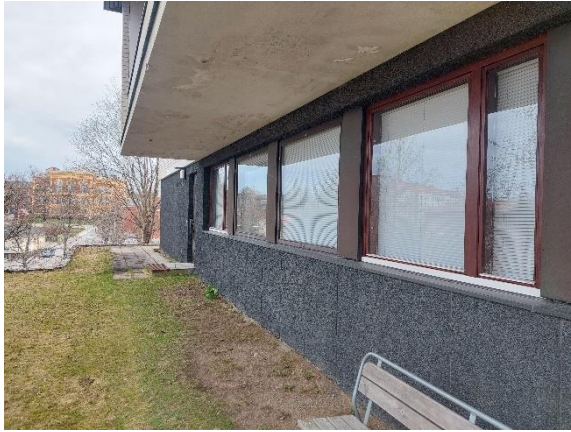
Parvekkeen alla olevat ikkunat paremmassa kunnossa

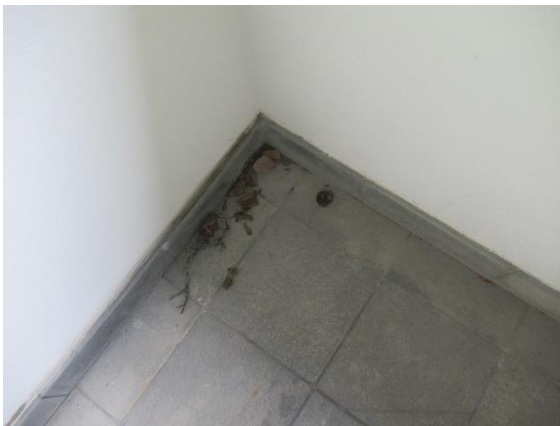
Parvekkeen lattia laatoitettu, vedenpoistoreikä lattiasa

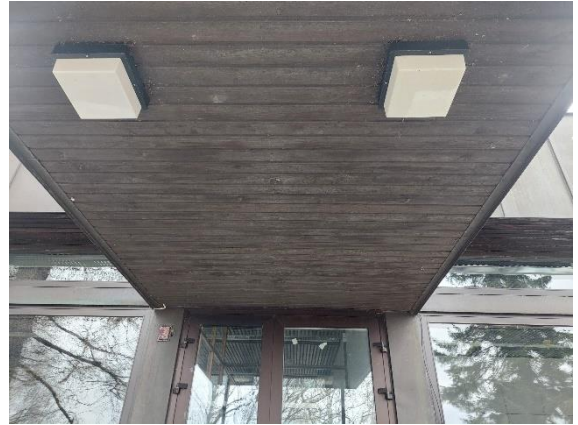
*Pääsisäänkäynnin lippa, ei merkittäviä vaurioita*

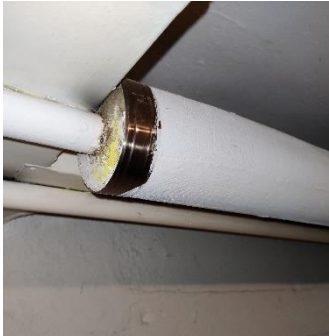
Alkuperäinen eristetty lämpöjohto

Toimenpide-ehdotukset	Kustannusarvio	Muut tarkennukset
Linjasäätö- ja sulkuventtiileiden uusiminen, järjestelmän tasapainotus sekä järjestelmän huuhtelu	40 000 €	LVIS-saneerauksen yhteydessä.
LVV-kuntotutkimus	15 000 €	Putkiston kunnan selvittämiseksi

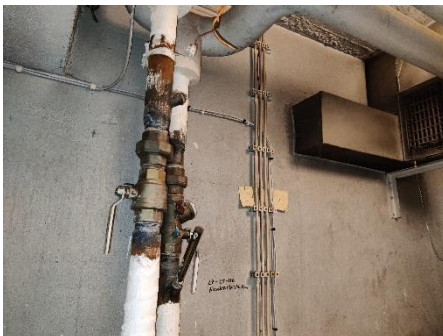
Lämmitysverkoston alkuperäiset sulkuventtiilit ja linjasäätöventtiilit.

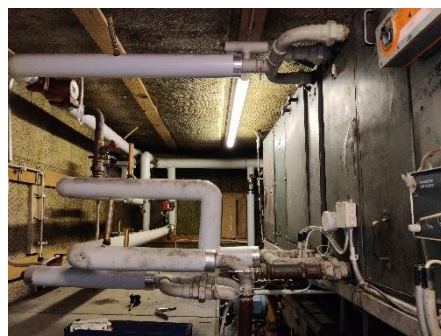
IV-koneiden lämmityspattereiden kytkentäjohdot.

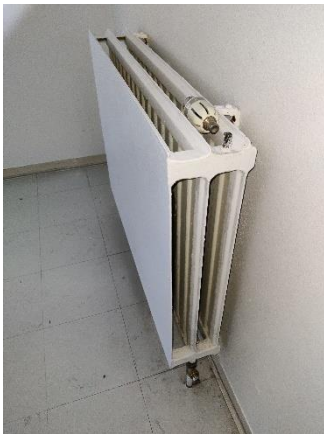
Lämmityspatterit, termostaatti irrotettu.

Toimenpide-ehdotukset	Kustannusarvio	Muut tarkennukset
Patteriventtiileiden uusiminen		sis. kohtaan 6.1.2
Pattereiden huuhtelu		sis. kohtaan 6.1.2
Pattereiden kuntotutkimus		sis. kohtaan 6.1.2

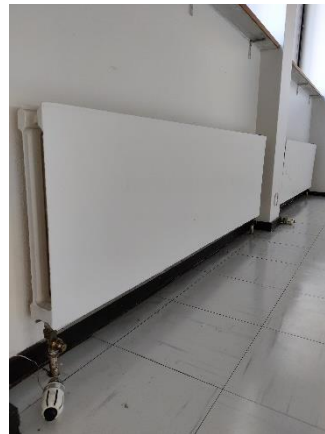
Lämmityspattereita, termostaattit irrotettu.

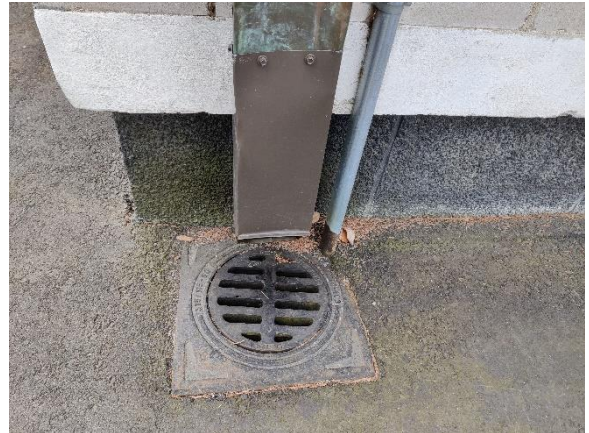
Kattosadevedet johdettuna rännikaivoon.

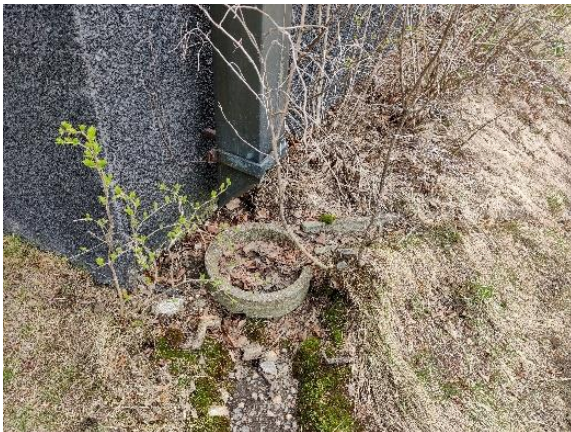
Kattosadevedet johdettuna maahan.

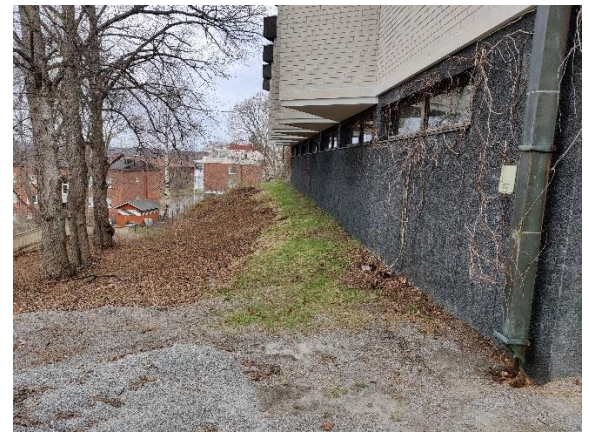
Kattosadevedet johdettuna maahan.

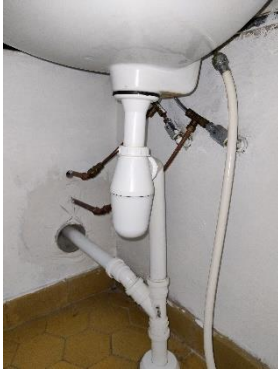
Wc:n kupariset kytkentäjohdot.

Toimenpide-ehdotukset	Kustannusarvio	Muut tarkennukset
LVV-kuntotutkimus	-	sis. kohtaan 6.1.2
Käyttövesiverkoston ja viemäriverkoston korjauksen hankesuunnitelma	-	sis. 6.1.1, LVI-Hankesuunnitelma
Käyttövesiverkoston ja viemäriverkoston saneeraus	175 000 €	Hinta tarkentuu hankesuunnitelmassa, toteutus LVIS-saneerauksen yhteydessä

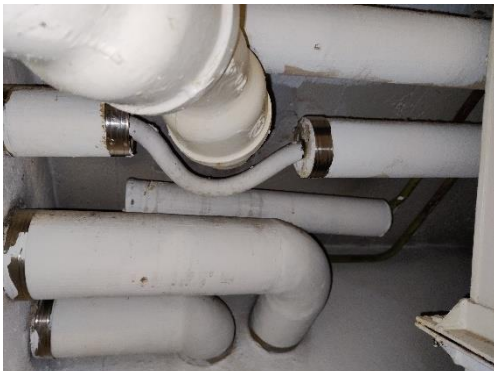
Vesi- ja viemäriputkia.

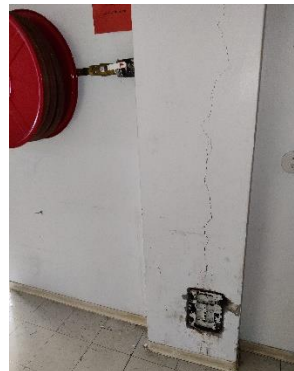
Vesi- ja viemärijohdot koteloinnin sisällä.

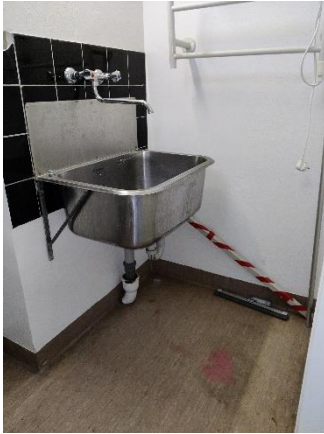
Alkuperäinen vesihana, uusittu allas.

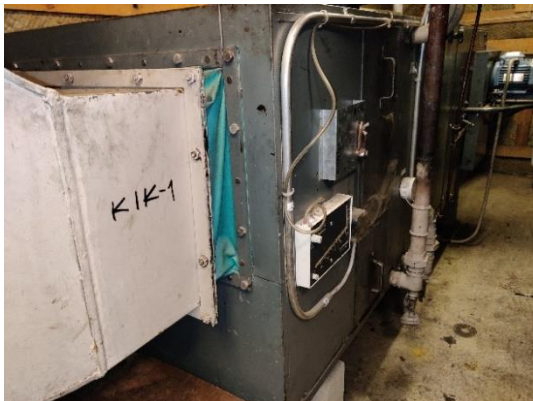
KIK-1 ilmanvaihtokone, (TK3)

Toimenpide-ehdotukset	Kustannusarvio	Muut tarkennukset
IV-koneiden ja järjestelmän saneerauksen hankesuunnitelma		sis. 6.1.1 LVI-hankesuunnitelma
IV-koneiden ja järjestelmän saneeraus	150 000 €	Hinta tarkentuu hankesuunnitelmassa, toteutus LVIS-saneerauksen yhteydessä

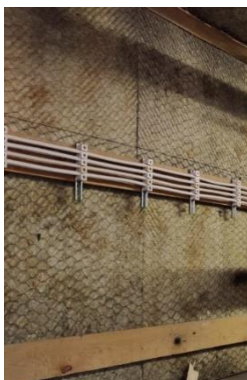
Ilmanvaihtokonehuoneen seinät pinnoittamattomalla villalla.

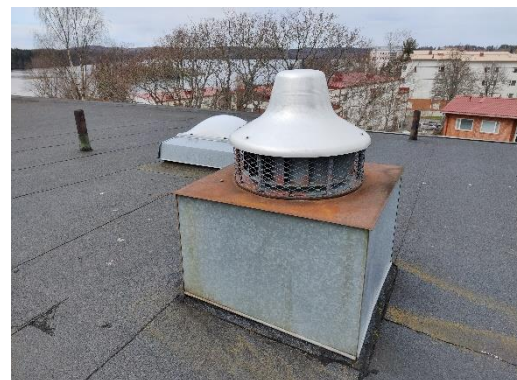
Poistoilman huippumuri vesikatolla.

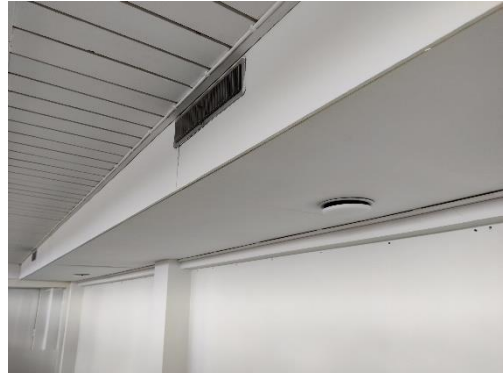
Ilmanvaihtokanavistot koteloinnin sisällä.

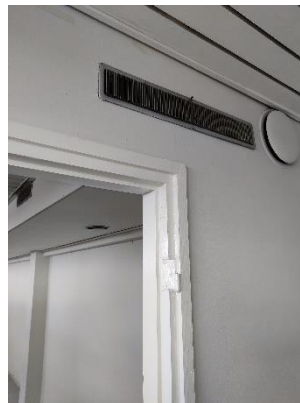
Työhuoneen ilmanvaihdon päätelaitteet.

Toimenpide-ehdotukset	Kustannusarvio	Muut tarkennukset
Ilmanvaihtoventtiileiden tarkastus tai uusinta	-	sis. 6.3.1, IV-koneiden ja järjestelmän saneerauksen yhteydessä.

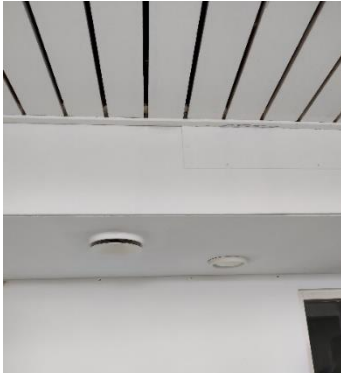
Uusitut ilmanvaihdon päätelaitteet.

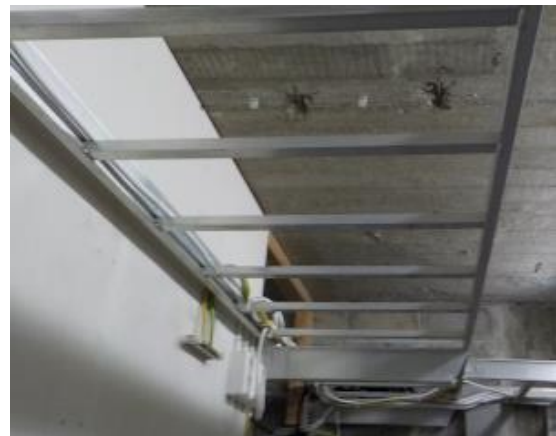
Alumiinista tikashyllyä teknisessä tilassa

Toimenpide-ehdotukset	Kustannusarvio	Muut tarkennukset
Johtotiejärjestelmien uusiminen	25 000 €

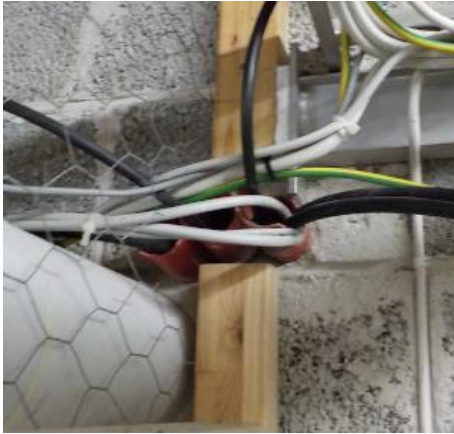
Rakennuksen sisälle tulevia putkia teknisessä tilassa

Toimenpide-ehdotukset	Kustannusarvio	Muut tarkennukset
Läpivientien/palokatkojen kunnon tarkistus ja korjaukset		Pienten muutostöiden tai muiden toimenpiteiden yhteydessä

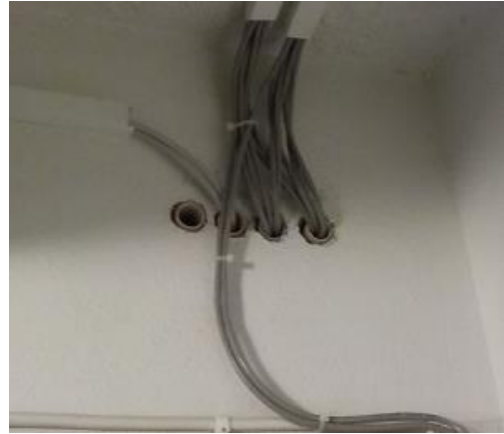
Läpivientejä putkitettuna varastossa

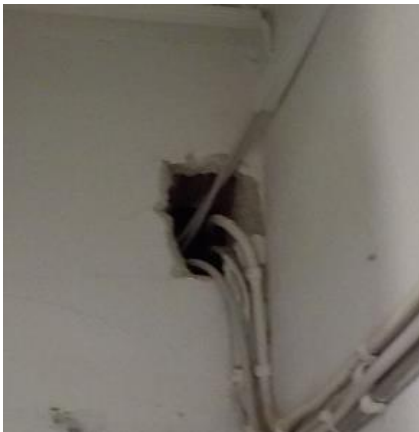
Läpivienti teknisessä tilassa

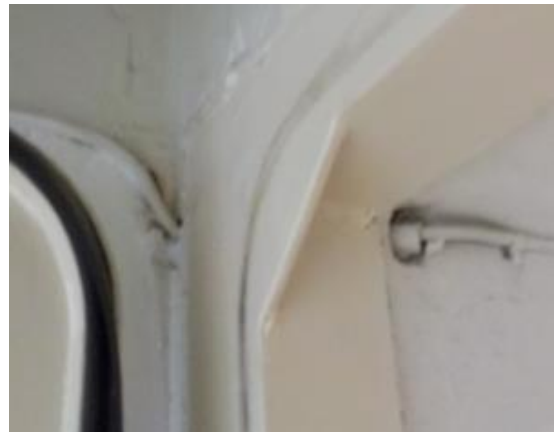
Väestönsuojan oven kiertävä läpivienti

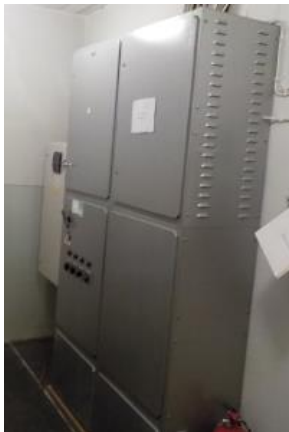
Pääkeskus teknisessä tilassa

Toimenpide-ehdotukset	Kustannusarvio	Muut tarkennukset
Pääjakelu- ja maadoitusjärjestelmien uusiminen	40 000 €	
Kompensointilaitteiston käytöstä poistaminen		Huoltotoimenpide

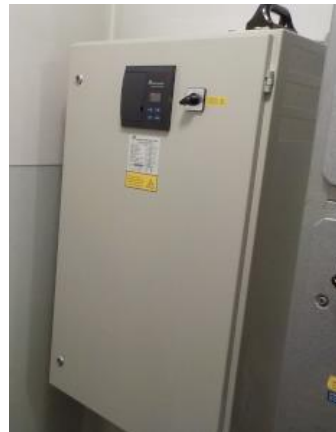
Kompensointilaitteisto teknisessä tilassa

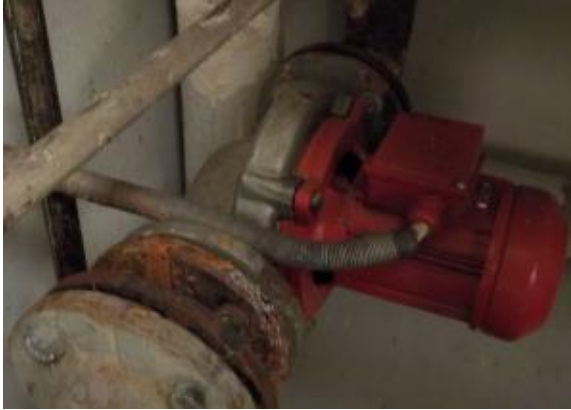
Pumpun sähköistys teknisessä tilassa

Toimenpide-ehdotukset	Kustannusarvio	Muut tarkennukset
Laitteiden ja laitteistojen sähköistysten uusiminen	30 000 €

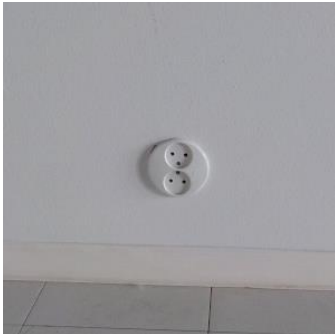
0-luokan pistorasia aulassa

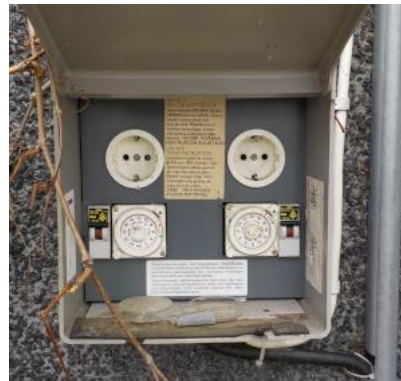
Ajoneuvon lämmityspistorasiakotelo seinällä

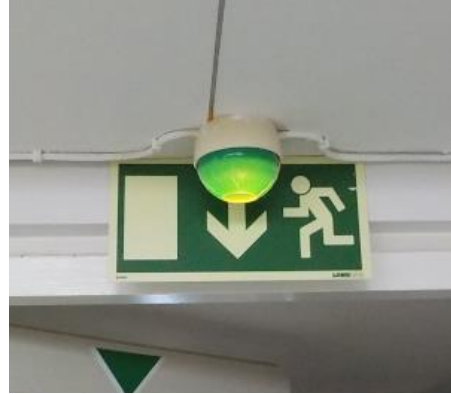
Poistumistievalaisin sekä jälkivalaisevakyltti toimistossa

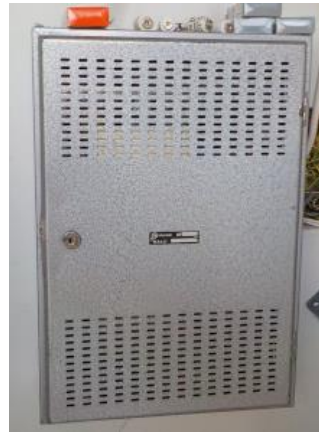
Antennijärjestelmän kaappi keskuskomerossa

Toimenpide-ehdotukset	Kustannusarvio	Muut tarkennukset
Antennijärjestelmän uusiminen	10 000 €

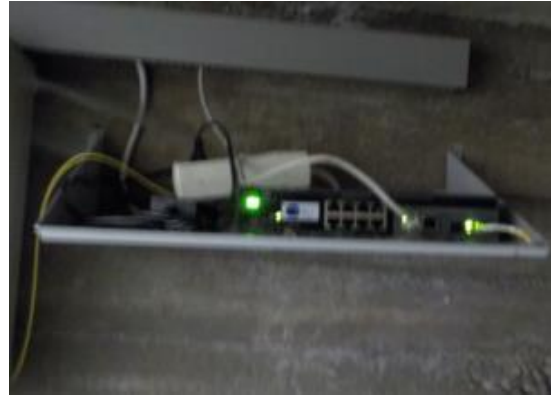
*Teleliittymän aktiivilaitteet teknisen tilan hyllyllä*

Toimenpide-ehdotukset	Kustannusarvio	Muut tarkennukset
Puhelinjärjestelmän purkaminen		Laajemman hankkeen yhteydessä
Yleiskaapelointijärjestelmän uusiminen	35 000 €

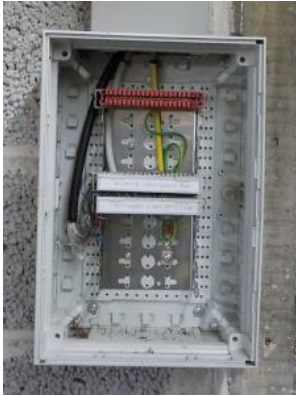
Puhelimen liittymiskaapeli päätettynä koteloon teknisessä tilassa

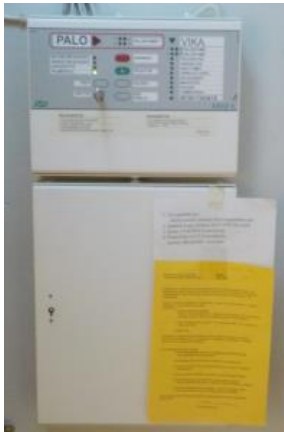
Paloilmoitinkeskus teknisessä tilassa

Toimenpide-ehdotukset	Kustannusarvio	Muut tarkennukset
Paloilmoitinjärjestelmän toiminnan säännöllinen tarkastaminen		Huoltotoimenpide
Paloilmoitinjärjestelmän uusiminen	25 000 €

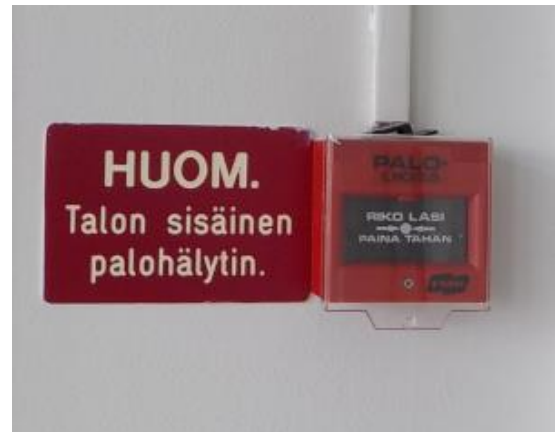
Paloilmoittimen painike käytävällä

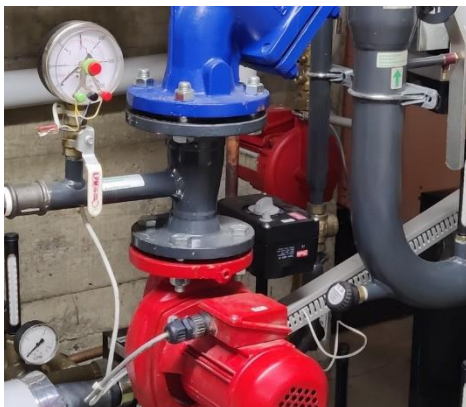
Lämmitysverkoston toimilaitteita ja anturointia
