Kuntoarvio ja PTS

Vanha kirjastotalo
Tottinkatu 6
57130 Savonlinna

3.6.2024

Mika Tuukkanen, Kari Tarhonen, Seppo Tarvainen

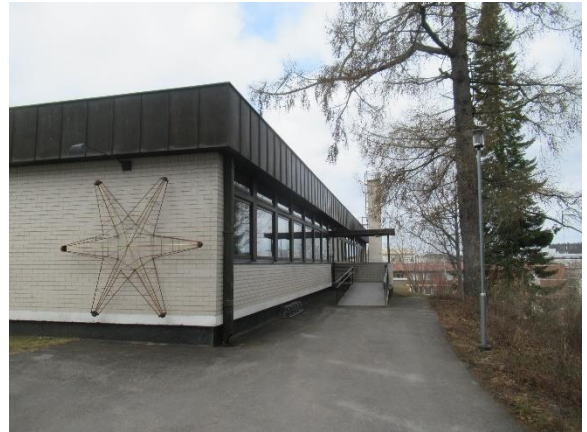
Piha-alueella asfaltointia ja nurmialueita

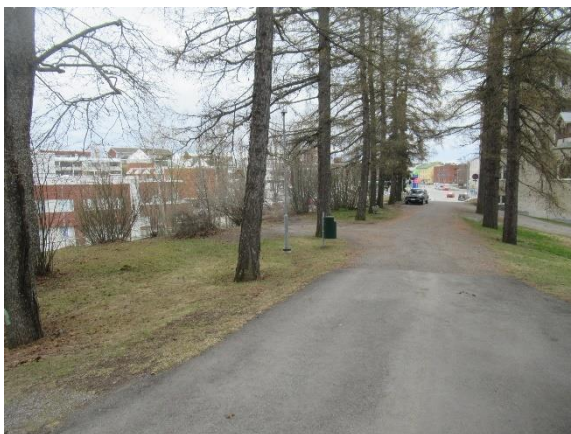
Asfaltointia ja sorapäällysteitä

Asfalttoinneissa on vaihtelevasti pienimuotoisia painumia, halkeamia ja vaurioita, ei kuitenkaan vielä merkittävässä määrin. Asfalttoinnin vähintään osittaiseen korjaukseen on syytä varautua tarkastelujakson aikana. Asfalttoinnin korjausten kustannuksia on budjetoitu suuntaa antavasti PTS:ään, mutta korjauslaajuus ja sitä myötä syntyvät kustannukset on päätettävä tilanteen mukaan.

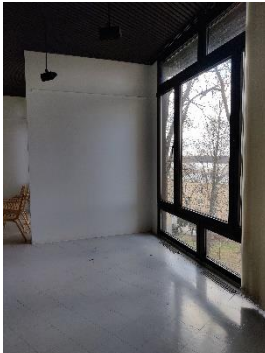
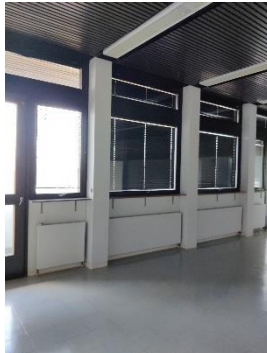
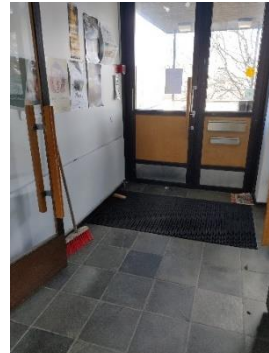
Yleiskuvia ovista ja ikkunoista. Metallirakenteiset ikkunat ja ovet ovat puurakenteisia ovia/ikkunoita paremmassa kunnossa.

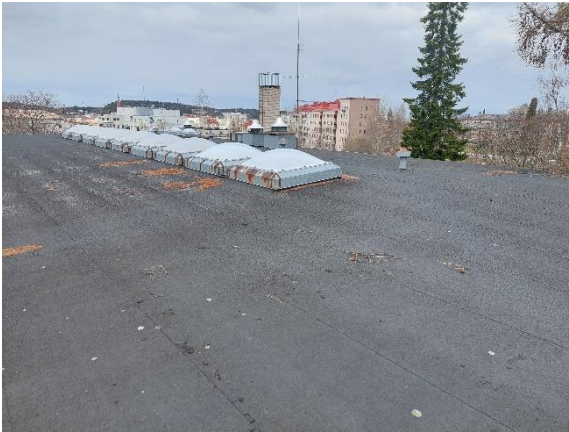
Yleiskuva vesikatolta

Toimenpide-ehdotukset	Kustannusarvio	Muut tarkennukset
Vesikaton tarkastus ja huoltotoimenpiteet vuosittain	Huoltotoimenpide	
Vesikatteen ja kattoikkunoiden uusiminen	100 000 €

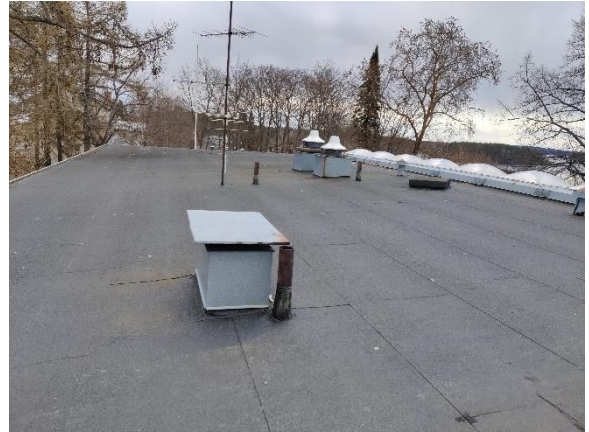
Yleiskuva vesikatolta

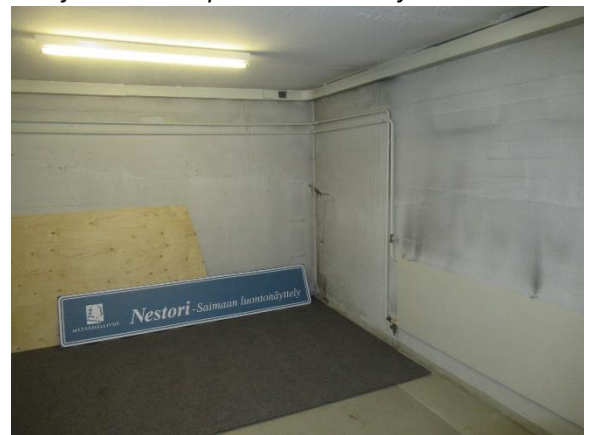
Väestönsuojan pintamateriaaleja

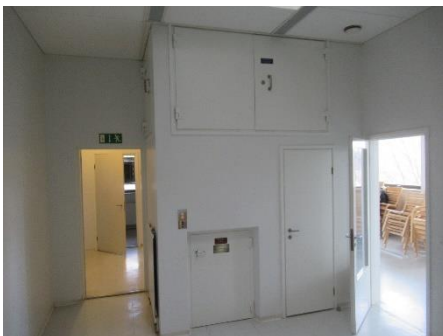
Tavarahissi

Toimenpide-ehdotukset	Kustannusarvio	Muut tarkennukset
Hissien kuntoarvio	1 000 €	Tarkastelujakson alussa
Hissien määräaikaistarkastukset	Huoltotoimenpide	Joka toinen vuosi

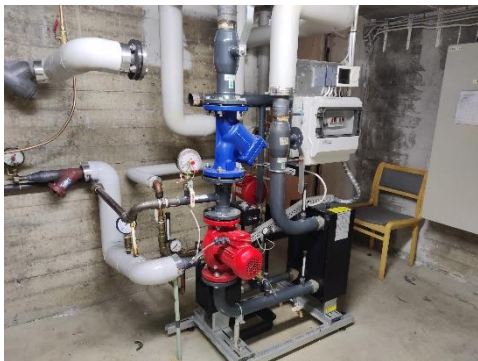
Kaukolämmön alajakokeskus.

Toimenpide-ehdotukset	Kustannusarvio	Muut tarkennukset
Kiinteistön kytkeminen takaisin kaukolämpöön vaurioiden estämiseksi	-	Huoltotoimenpiteenä
Hankesuunnitelma lämpöjohtoverkoston saneerauksesta ja siirtymisestä maalämpöön	5 000 €	LVI-hankesuunnitelman yhteydessä
Kaukolämmön alajakokeskuksen uusinta	30 000 €	LVIS-saneerauksen yhteydessä

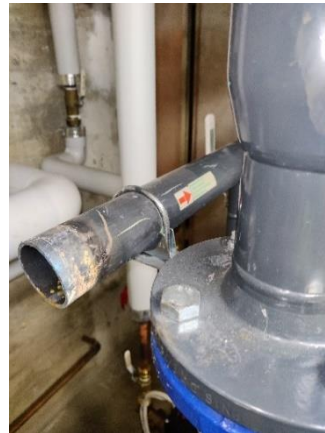
Rakennus kytketty irti kaukolämmöstä.

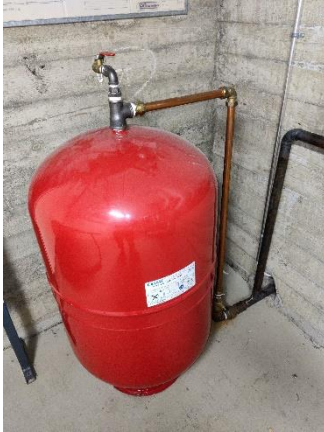
Lämmitysverkoston paistunta-astia.

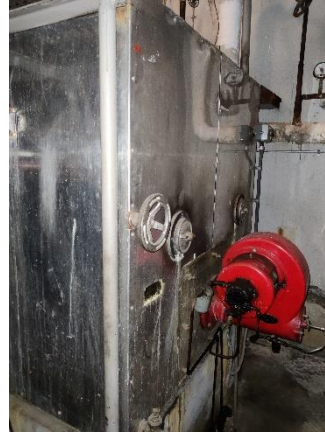
Vanha öljypoltin.

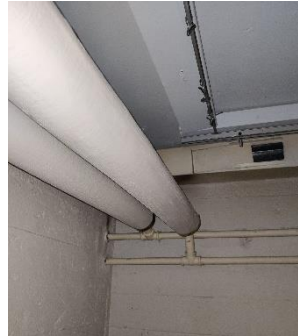
Alkuperäisiä lämpöjohtoja

Toimenpide-ehdotukset	Kustannusarvio	Muut tarkennukset
Linjasäätö- ja sulkuventtiileiden uusiminen, järjestelmän tasapainotus sekä järjestelmän huuhtelu	40 000 €	LVIS-saneerauksen yhteydessä.
LVV-kuntotutkimus	15 000 €	Putkiston kunnan selvittämiseksi

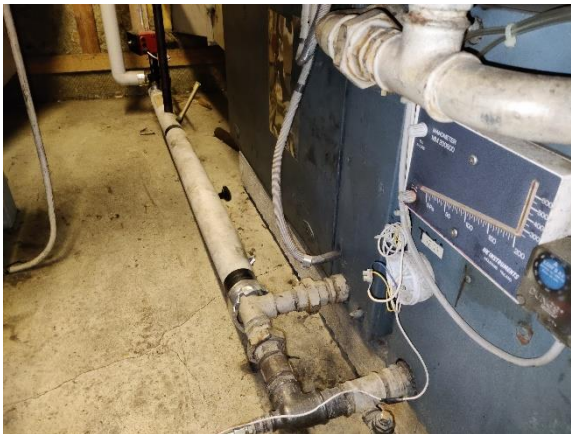
IV-koneen kytkentöjä.

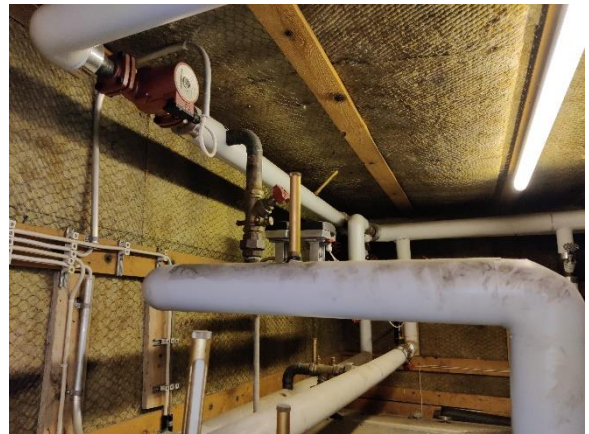
IV-koneen säätöryhmä

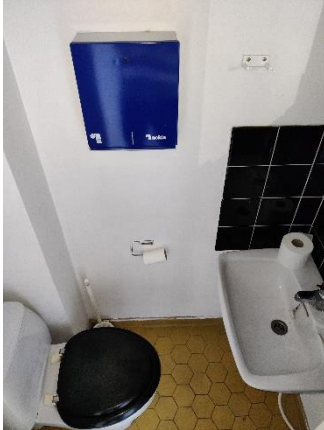
Alkuperäinen WC-tila.

Toimenpide-ehdotukset	Kustannusarvio	Muut tarkennukset
Vesikalusteiden uusimiset		Huoltotoimenpiteinä, täydellinen uusinta mahdollisen KVV-saneerauksen yhteydessä

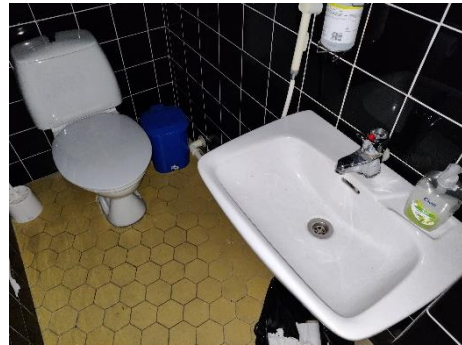
WC-istuin uusittu.

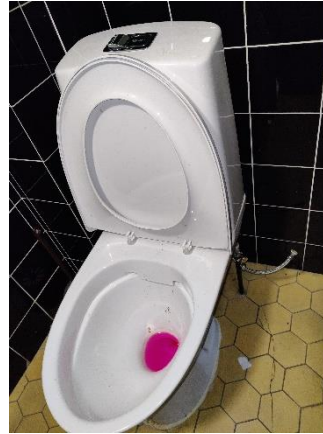
Uusittu WC-istuin.

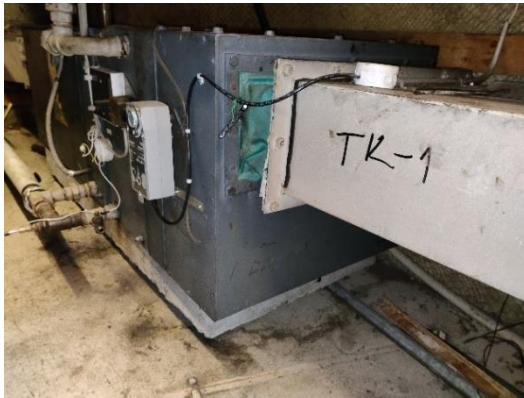
TK-1 ilmanvaihtokone.

Toimenpide-ehdotukset	Kustannusarvio	Muut tarkennukset
IV-koneiden ja järjestelmän saneerauksen hankesuunnitelma		sis. 6.1.1 LVI-hankesuunnitelma
IV-koneiden ja järjestelmän saneeraus	150 000 €	Hinta tarkentuu hankesuunnitelmassa, toteutus LVIS-saneerauksen yhteydessä

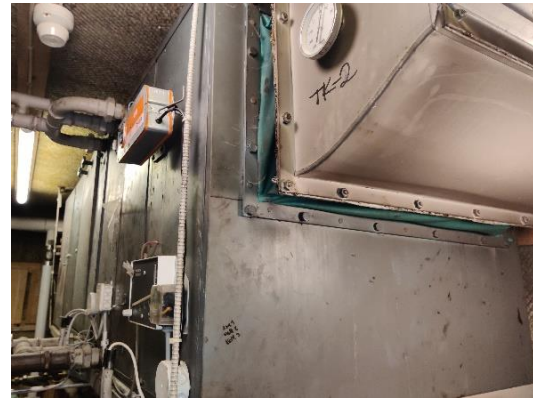
TK-2 ilmanvaihtokone.

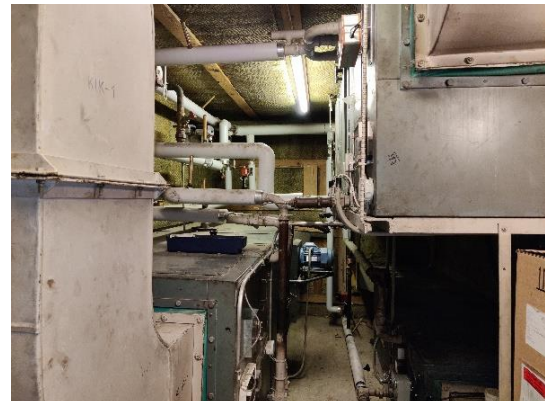
Yleiskuva IV-konehuoneesta.

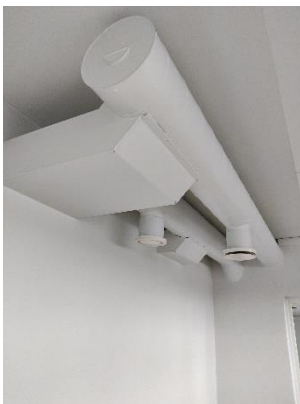
Ilmanvaihtokanavistoa näkyvillä.

Toimenpide-ehdotukset	Kustannusarvio	Muut tarkennukset
Ilmanvaihdon nuohous ja tasapainotus	-	sis. 6.3.1, IV-koneiden ja järjestelmän saneerauksen yhteydessä.
Palopeltien tarkistus palorajoilla	-	Huoltotoimenpide
Kanavistomuutokset IV-saneerauksen yhteydessä	-	sis. 6.3.1, IV-koneiden ja järjestelmän saneerauksen yhteydessä.

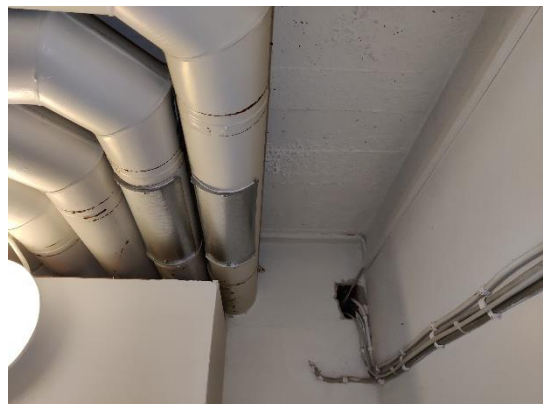
Ilmanvaihtokanavistoa näkyvillä.

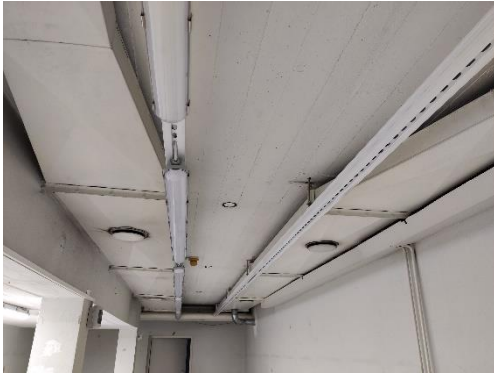
Kanttikanavaa pohjakerroksessa.

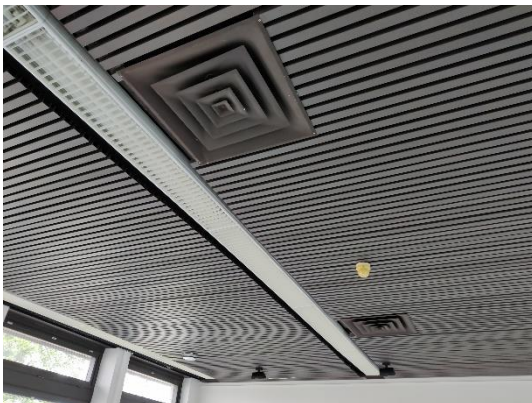
Keittiön poistoilmaventtiilit.

Toimenpide-ehdotukset	Kustannusarvio	Muut tarkennukset
Ilmanvaihtoventtiileiden tarkastus tai uusinta	-	sis. 6.3.1, IV-koneiden ja järjestelmän saneerauksen yhteydessä.

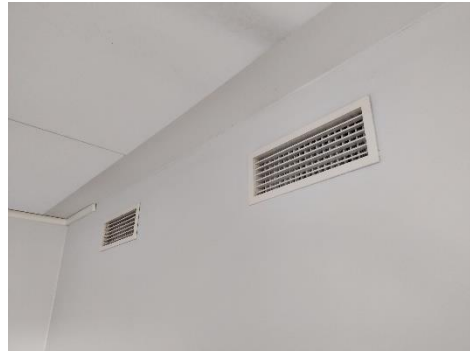
Eteisen tuloilmahajottaja.

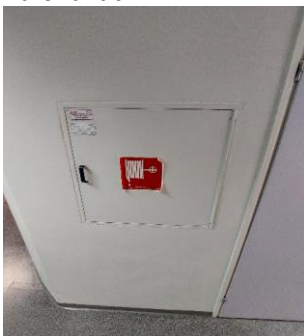
Pikapalopostikaappi.

Toimenpide-ehdotukset	Kustannusarvio	Muut tarkennukset
Pikapalopostikaappien tarkastukset ja huolto tai uusinta	Huoltotoimenpide	
Käsisammuttimien tarkastukset ja huolto	Huoltotoimenpide

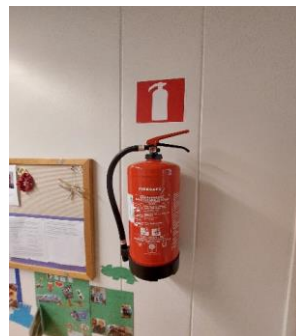
Käsisammutin merkittynä opaskyltillä.

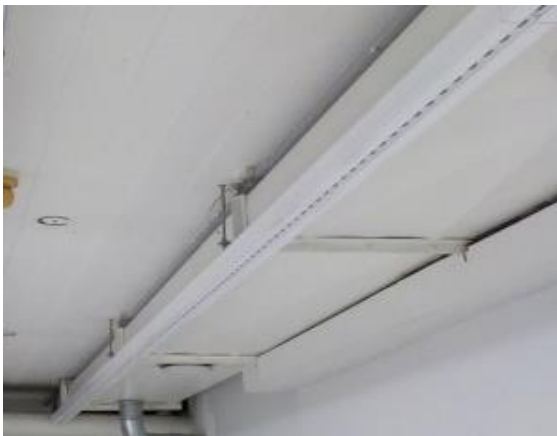
Valaisinripustuskiskoa varastossa

Toimenpide-ehdotukset	Kustannusarvio	Muut tarkennukset
Johtotiejärjestelmien uusiminen	25 000 €

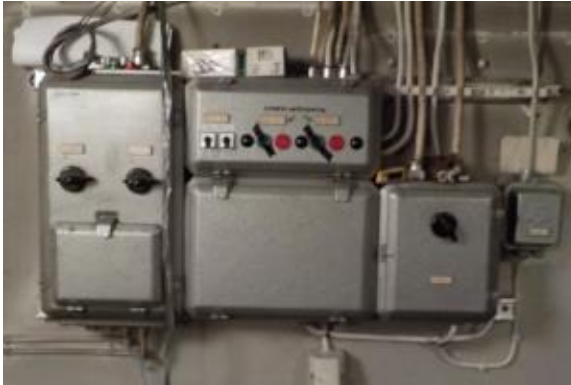
*Ryhmäkeskus teknisessä tilassa*

Toimenpide-ehdotukset	Kustannusarvio	Muut tarkennukset
Pääjakelu- ja maadoitusjärjestelmien uusiminen	40 000 €	
Kompensointilaitteiston käytöstä poistaminen		Huoltotoimenpide

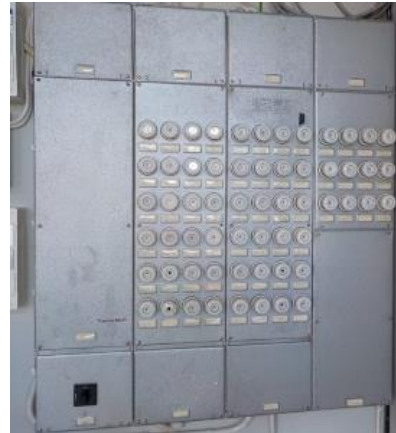
*Ryhmäkeskus toimiston kaapissa*

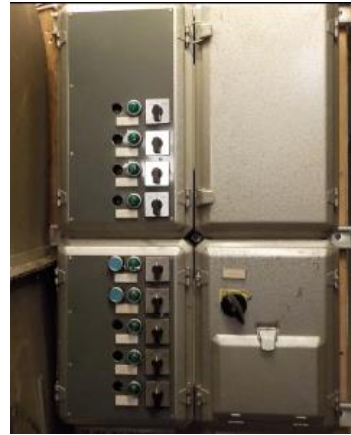
*Ryhmäkeskus IV-konehuoneessa*

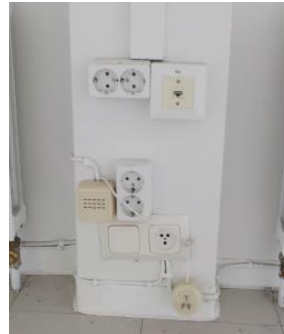
Pistorasioita toimistossa

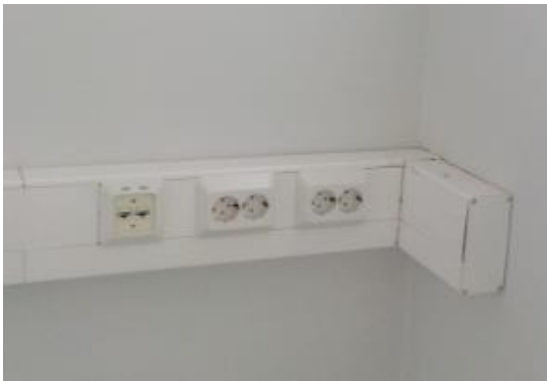
Rasiointeja johtokanavassa

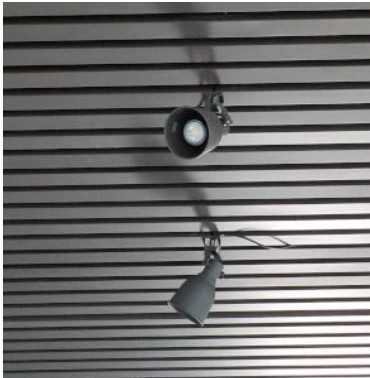
*Kohdevalaisimia aulassa*

Toimenpide-ehdotukset	Kustannusarvio	Muut tarkennukset
Loisteputkien ja -lamppujen korvaaminen LED-putkilla ja lampuilla		Huoltotoimenpide
Sisävalaistusjärjestelmän uusiminen	75 000 €

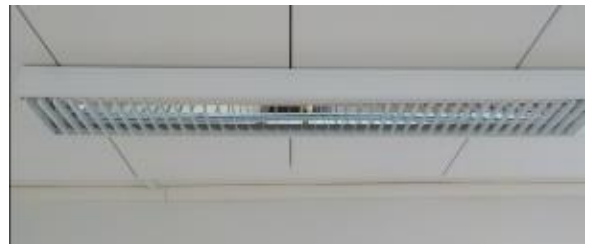
*Loisteputkivalaisin toimistossa*

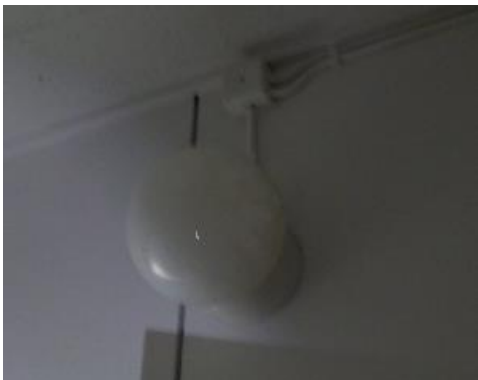
*Seinävalaisin WC:ssä*

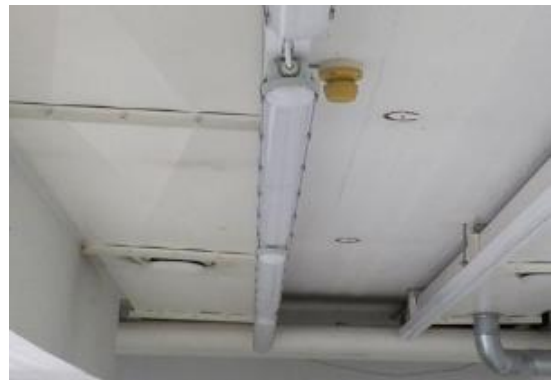
*Uusittuja valaisimia varastossa*

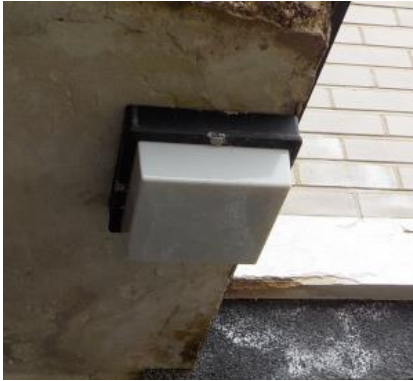
Ulkovalaisin sisäänkäynnin lipassa

Toimenpide ehdotukset	Kustannusarvio	Muut tarkennukset
Lamppujen korvaaminen LED-lampuilla		Huoltotoimenpide
Ulkovalaistusjärjestelmän uusiminen	30 000 €

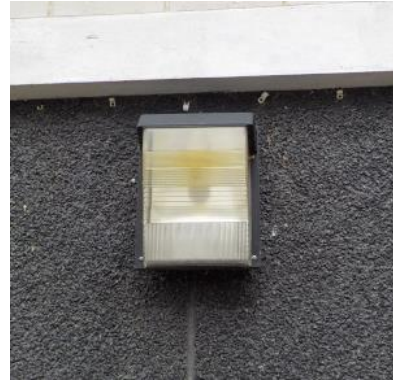
Ulkovalaisin seinässä

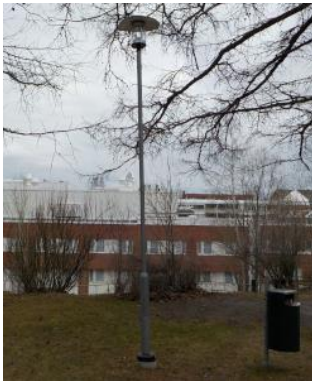
Pylväsvalaisin piha-alueella

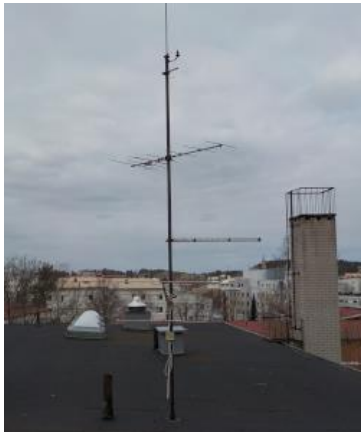
Antennimasto vesikatolla

Toimenpide-ehdotukset	Kustannusarvio	Muut tarkennukset
Antennijärjestelmän uusiminen	10 000 €

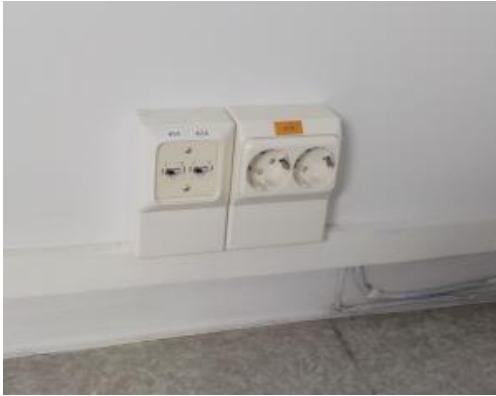
*Yleiskaapelointirasia toimistossa*

Toimenpide-ehdotukset	Kustannusarvio	Muut tarkennukset
Puhelinjärjestelmän purkaminen		Laajemman hankkeen yhteydessä
Yleiskaapelointijärjestelmän uusiminen	35 000 €

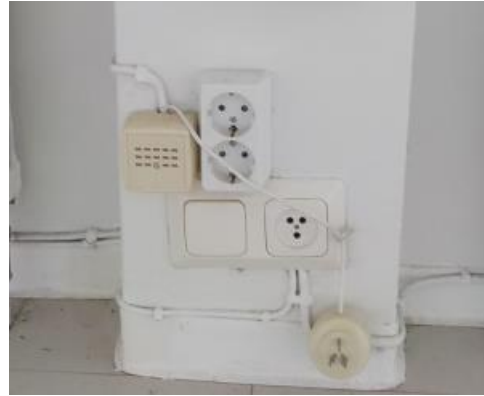
Puhelinrasia toimistossa

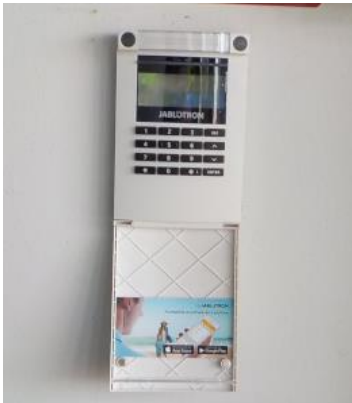
Käyttölaite sisäänkäynnin yhteydessä

Toimenpide-ehdotukset	Kustannusarvio	Muut tarkennukset
Murtoilmaisujärjestelmän uusiminen	25 000 €

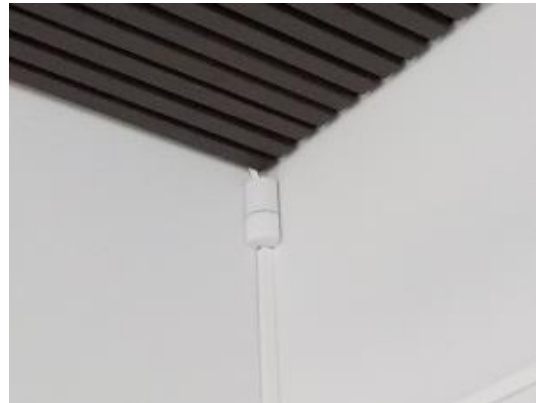
Liiketunnistin aulassa

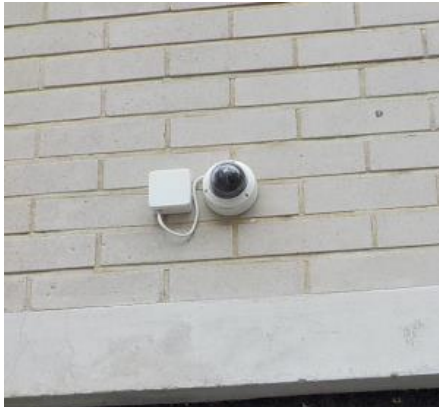
Valvontakamera ulkoseinällä

Toimenpide-ehdotukset	Kustannusarvio	Muut tarkennukset
Järjestelmän toiminnan säännöllinen tarkastus		Huoltotoimenpide
Kameravalvontajärjestelmän uusiminen	20 000 €

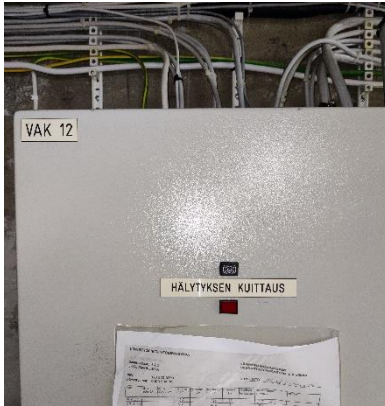
Valvonta-alakeskus lämmönjakohuoneessa

Toimenpide-ehdotukset	Kustannusarvio	Muut tarkennukset
Rakennusautomaation uusinta	30 000 €	Esim. IV-koneiden ja -järjestelmän saneerauksen yhteydessä

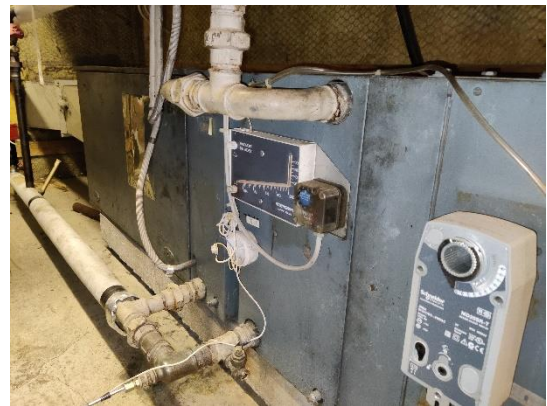
IV-koneen säätölaitteita ja antureita
